被ばく低減対策好事例集

内 容 フランジ型タンク解体作業におけるレーザー除染の採用

作業部位 1F構内 タンクヤード

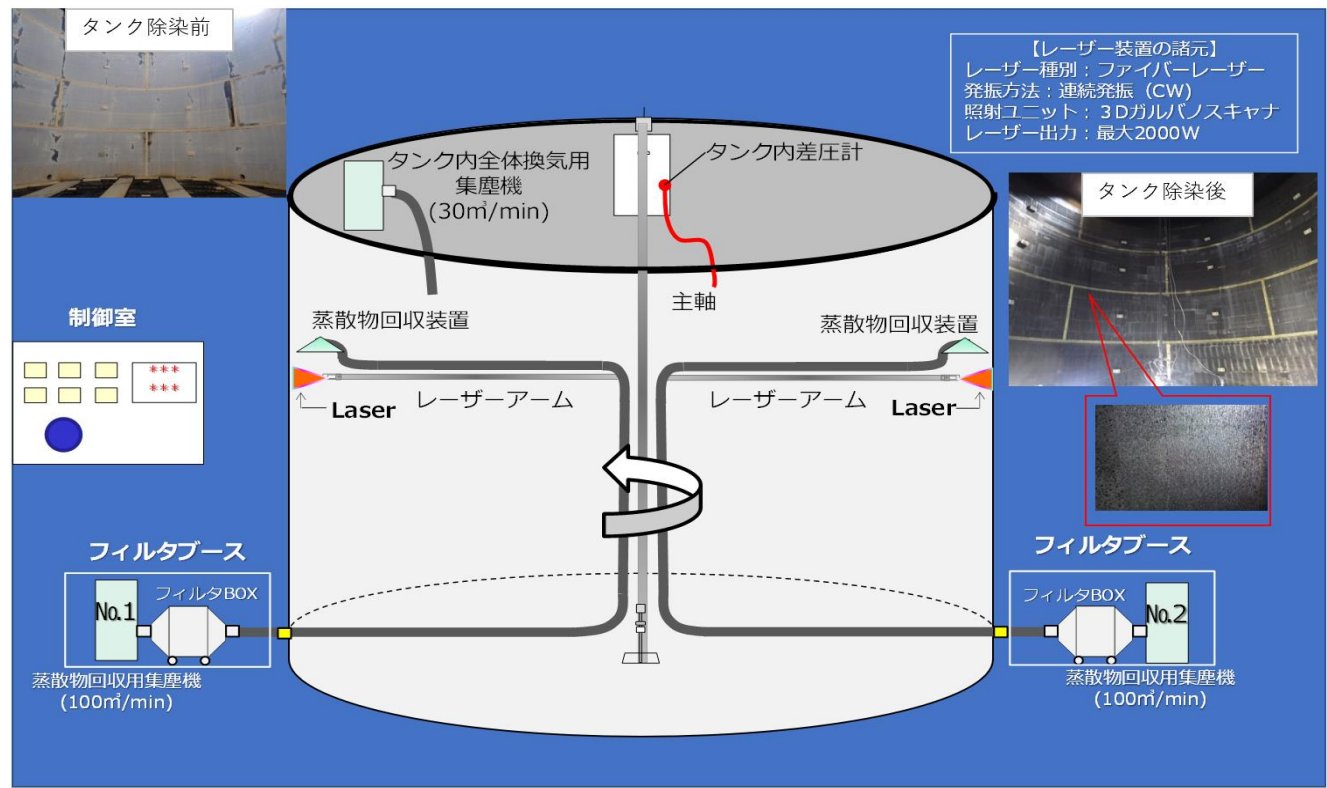
対策前 フランジタンク内は高エネルギーβ線放出核種で汚染しており、解体に際してβ線被ばくが問題となっていた。
対策内容 タンク表面に付着したβ線からの被ばくを低減するため、改良したレーザー除染装置を使ってタンク全面の除染を行い、タンク解体時の被ばく低減・汚染拡大防止を図った。

概 略 フランジ型タンクを解体にあたりβ線被ばくを低減するため、レーザー除染を行っている。

評価 定性・定量	効果	対策前	対策後	
		被ばく線量(mSv)	179.7(β線)	127.0(β線)
		人工数(人日)	--	--
