# 被ばく低減対策好事例集

場所		分類		番号	29-02-02
原子炉建屋内	RB	RB	5		
タービン建屋内	TB			2	距離
R ZONE	R			3	遮へい
Y ZONE	Y			4	線源の除去
G ZONE	G			5	遠隔、味ツト化
その他 ( )	Z			6	汚染拡大防止
				7	その他
内容		リモートモニタリングシステムの採用			
作業部位		原子炉建屋を中心に高線量率エリア			
概略		米国製の遠隔監視システムを採用し、高線量率エリアに立ち入らなくても作業者の管理・監視を行うことができた。			
評価 (定性・定量)	効果	被ばく線量(mSv)	対策前	対策後	
		人工数(人日)	相対値1.0	相対値0.87	
事例詳細

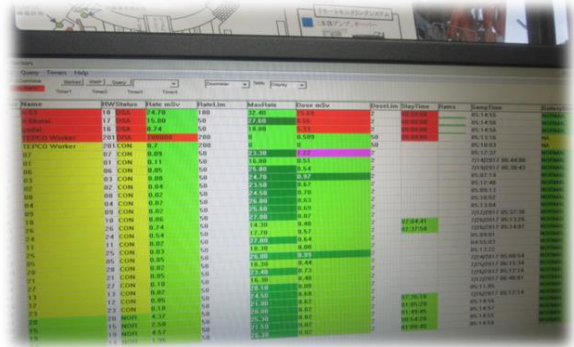
通信画面

**対策内容** 米国製モニタリングシステムを導入し、元方事業者にそのシステムを貸与することで管理・監視業務の円滑化・省力化による被ばく低減を図ることが可能となった。

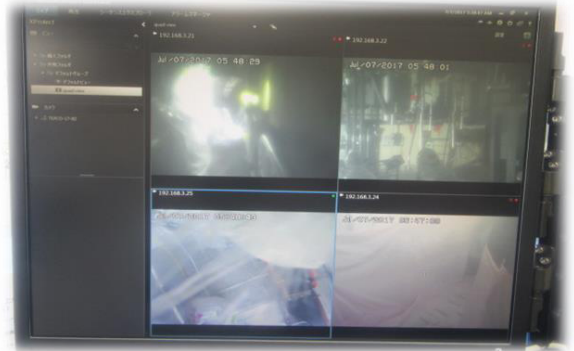
IPカメラ画像
