# 被ばく低減対策好事例集

| 内容 | 遮へい台車の導入 | | | |
| 作業部位 | 1/2号機タービン建屋屋上 | | | |
| 概略 | タービン建屋屋上の防水塗装を行うにあたり、遮へい付き作業台車を導入した。 | | | |

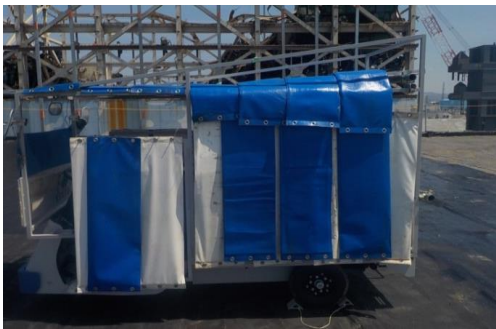
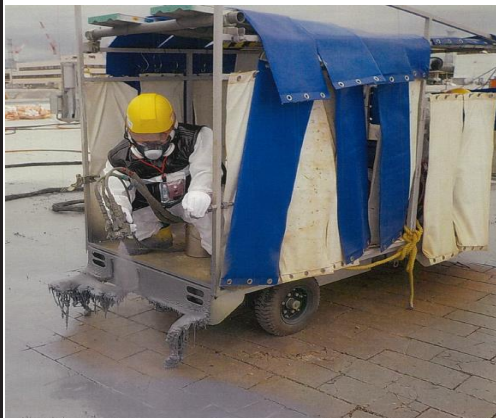
**対策前** ガレキ撤去後も屋上床面と隣接する原子炉建屋が線源となっていた。

**対策内容** 遮へい付き作業台車を導入し、作業者は作業台車上で作業を行うように変更した。

**低減効果54%**
