被ばく低減対策好事例集

内容 フランジ型タンク解体作業におけるレーザー除染

作業場所 1F構内 タンクヤード

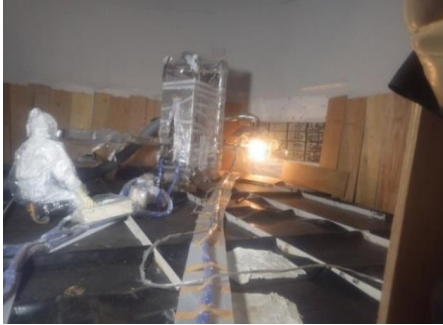
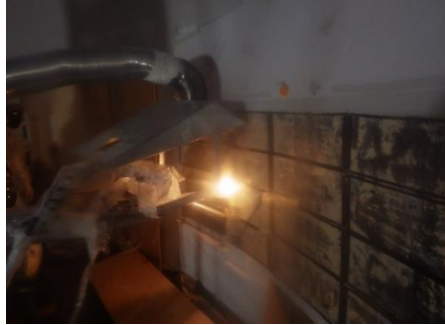
レーザー照射により表面層（塗膜）および母材を蒸散

概略 フランジ型タンクを解体にあたりβ線被ばくを低減するため、レーザー除染を行っている。

対策前 フランジタンク内は高エネルギーβ線放出核種で汚染しており、解体に際してβ線被ばくが問題となっていた。
対策内容 タンク表面に付着したβ線からの被ばくを低減するため、レーザー除染を行うとともにフェースガードを着用し、水晶体の被ばく低減を行った。
