被ばく低減対策好事例集

内 容 堆積スラッジの除去

作業部位 1号機タービン建屋 地下1階ヒータ室

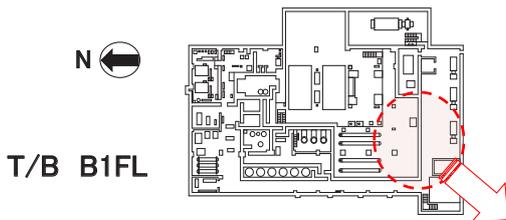
床面スラッジ除去(除染)

遠隔装置によるスラッジ除去後、さらに人手による拭き取りを実施

対策内容 ヒータ室床面の線量率低減を目的に、遠隔装置での除去後、さらに人手による拭き取りを実施した。

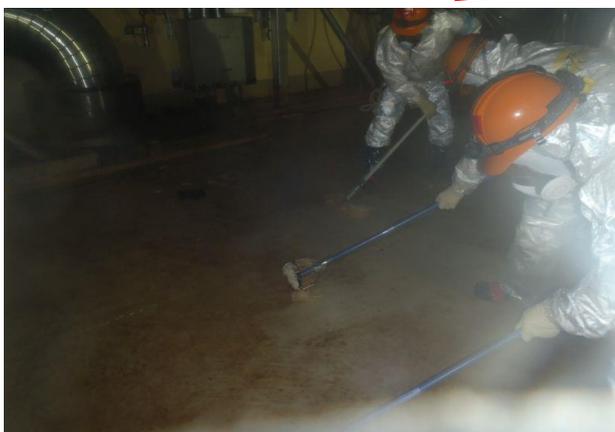
拭き取り作業中

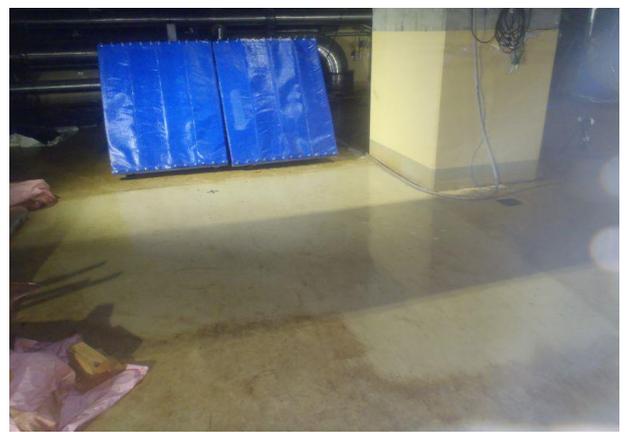
作業後状況
