被ばく低減対策好事例集

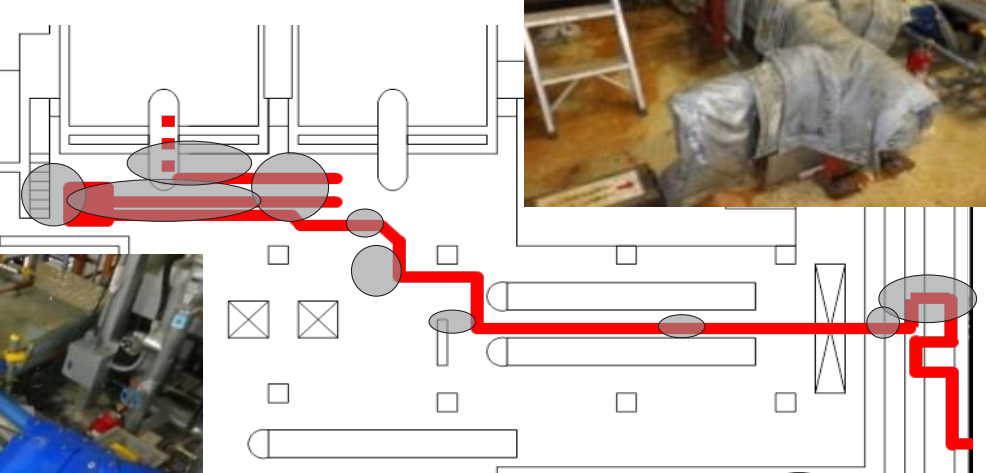
<p>1号機タービン建屋 1FL</p>

場所		分類		番号	29-07	
原子炉建屋内	RB	TB 3	1 時間			
タービン建屋内	TB		2 距離			
R ZONE	R		3 遮へい			
Y ZONE	Y		4 線源の除去			
G ZONE	G		5 遠隔、ロボット化			
その他 ()	Z		6 汚染拡大防止			
			7 その他			
内容		復水器内貯留水移送ラインの遮へい				
作業部位		1号機タービン建屋 1階ヒータ室				
概略		復水器内貯留水移送時、移送ラインに遮へいを施した。				
評価 (定性・定量)	効果	対策前	対策後			
		被ばく線量(mSv)	--	--		
		人工数(人日)	--	--		
事例詳細						
<p>対策前 復水器内部が高線量率であるため、その水抜き・希釈水の移送ラインが高線量率となる恐れがあった。</p> <p>対策内容 移送ラインに鉛マット等で遮へいを行い、移送中の被ばく低減を図った。</p>						
<h2>復水器内高線量貯留水</h2> <p>復水器内貯留水移送ラインに遮へいを設置し、移送中の被ばく低減を図った</p>

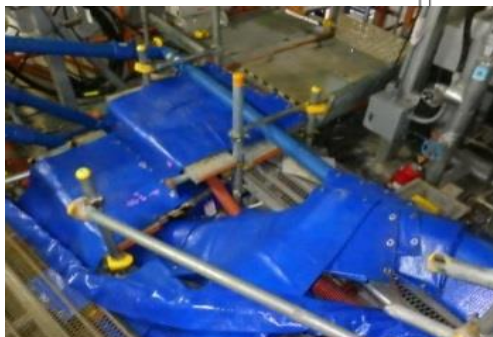
<p>遮へい状況 (復水器貯留水移送ライン)</p> <p>: 遮へい設置箇所</p>
