被ばく低減対策好事例集

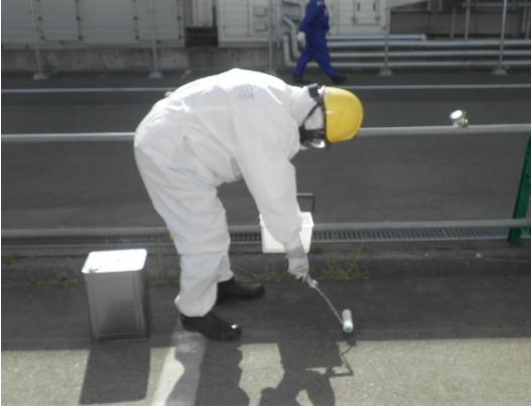
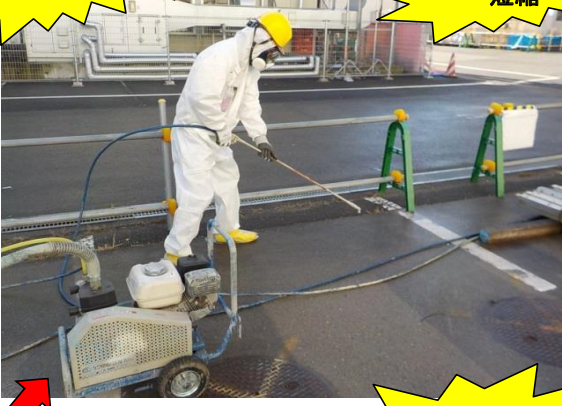
場所		分類		番号	
原子炉建屋内	RB	R 7	1	時間	29-23
タービン建屋内	TB		2	距離	
R ZONE	R		3	遮へい	
Y ZONE	Y		4	線源の除去	
G ZONE	G		5	遠隔、ロボット化	
その他()	Z		6	汚染拡大防止	
			7	その他	
内容		防水塗装作業の機械化			
作業部位		1/2号機タービン建屋屋上			
概略		タービン建屋屋上の防水塗装を行うにあたり、塗布方法を機械化した。			
評価 (定性) 定量	効果		対策前	対策後	
		被ばく線量(mSv)	相対値1.0	相対値0.46	
		人工数(人日)	--	--	
事例詳細					
<p>対策前 従来の防水塗装方法は、手作業(じょうろ・ローラー)で塗装を行っていた。</p> <p>対策内容 防水塗装法を機械化し、エアレス塗装機を使用して品質の改善、作業時間の短縮を図った。</p>

<p>塗布面積増</p>		<p>作業時間短縮</p>	
		<p>均一塗装</p>			
		<p>エアレス塗装機</p>
